Der Liegebereich der Kuh:

Wie reagiert die Kuh auf fehlerhafte LB-Einstellungen?

Dienstleistungszentrum
LÄNDLICHER RAUM EIFEL

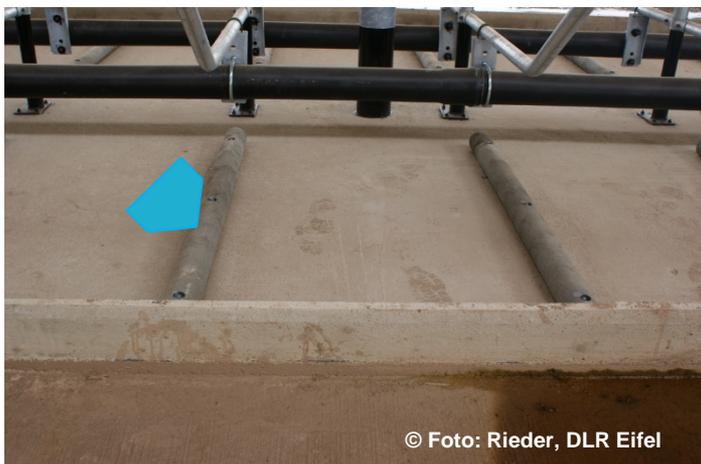
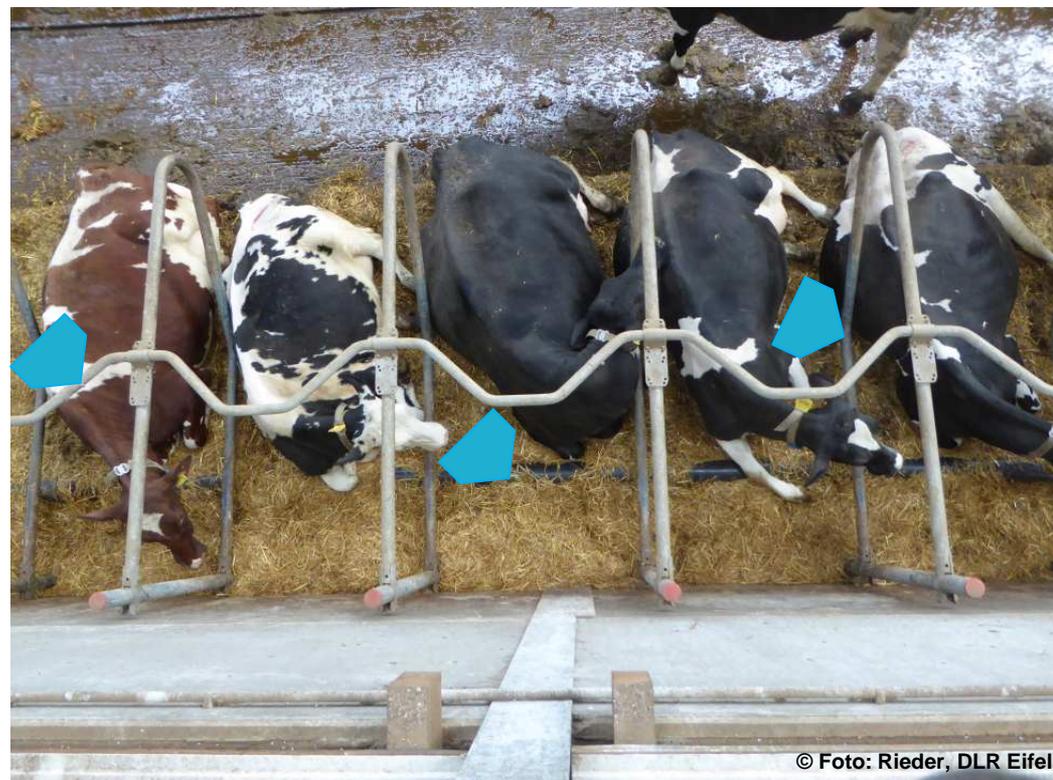
Die relevanten Liegebuchteneinstellungen

Betrieb:		Telefon:	Datum:	
Straße:				
Ort:				
	Ziel in Meter	Ihr Stall Wandbucht	Ihr Stall Doppelbucht	Differenz
Nackenrohrhöhe ab der Liegeoberfläche	> 1,30			
effektive Liegefläche	1,80 - 1,95			
Abstand Nackenrohr zur Bugschwelle (senkrecht)	> 0,20			
Abstand Nackenrohr zur Kotkante (senkrecht)	1,65 - 1,70			
Liegebuchtenbreite	> 1,20			
Gesamtlänge Liegebucht	> 2,70 (Einzelbucht) > 5,00 (Doppelbucht)			
Bemerkungen:

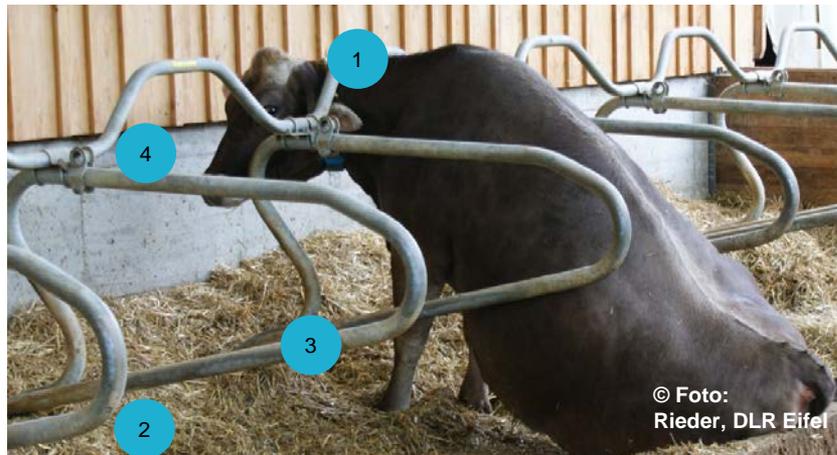
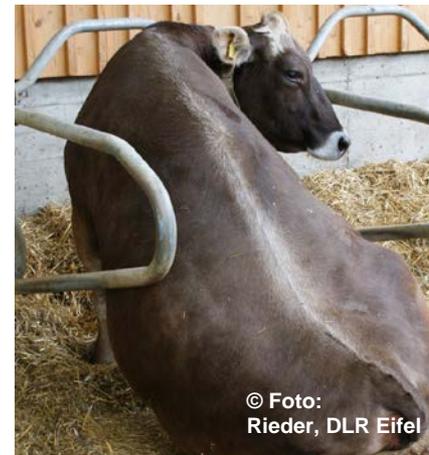
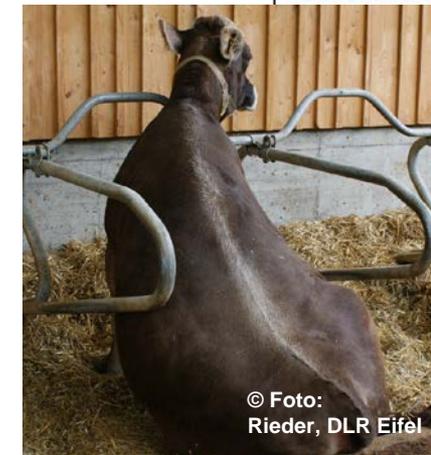
- Liegebucht zu kurz → **Neugebäude**

- | | | |

| 1 | Nackenrohr | top |
| 2 | Bugschwelle | vorhanden |
| 3 | Trennbügel | führt |
| 4 | Wandabstand | sehr gering |

Das vorliegende Beispiel zeigt eindrucksvoll, wie oder welche Anstrengungen die Kuh machen muss, um Aufstehen zu können. Sie hat keine Möglichkeit einen ausreichenden Kopfschwung vorzunehmen.

- 4 In dem vorliegenden Beispiel waren fast alle relevanten Steuerungsmöglichkeiten optimal eingestellt. Lediglich die Gesamtlänge der Liegebucht mit ~ 2,30 m ist eindeutig zu wenig. Die Kuh versuchen so wie im Bild dargestellt aufzustehen oder sie wird versuchen, sich möglichst schräg abzulegen, um dann seitlich mit Kopfschwung aufzustehen. Die lange Führung des Trennbügels erschwert dies.

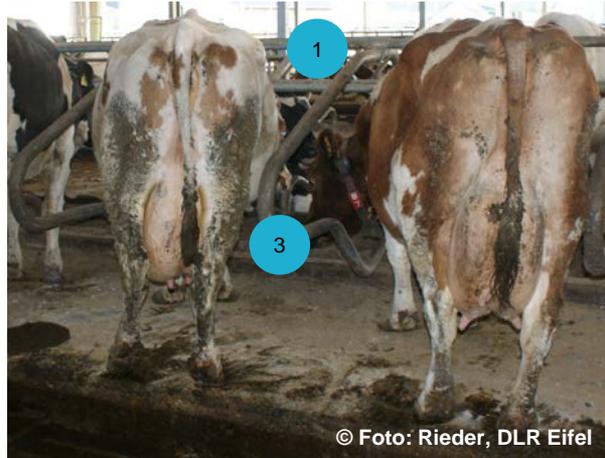
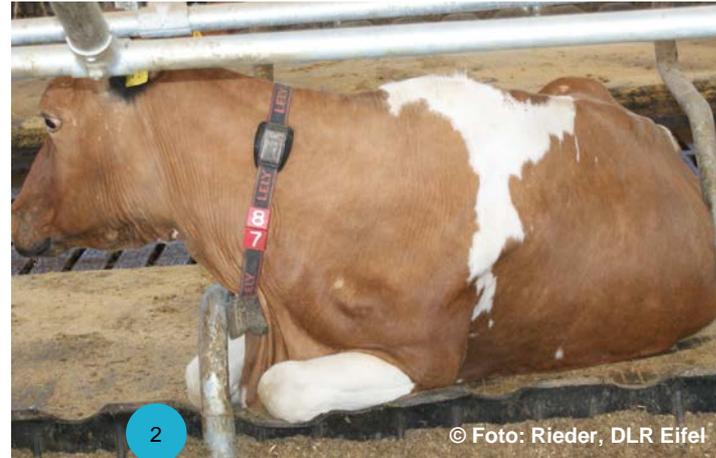
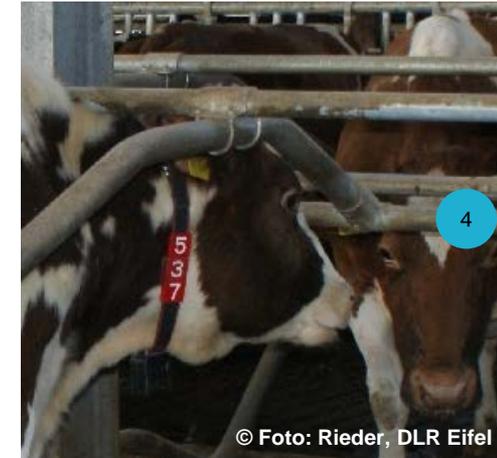
- Liegebucht zu kurz → **Neugebäude**

- 1 Nackenrohr 1,27 m Höhe (o.K.)
- 2 Bugschwelle vorhanden
- 3 Trennbügel führt wenig
- 4 Gesamt LB-Länge zu kurz

Die Kühe zeigen in allen Positionen die Problematik.

- Im linken Bild stehen die Kühe alle schräg in der Liegebucht.
- Im mittleren Bild liegt die Kuh schräg in der Liegebucht.
- 4 Im rechten Bild wird die Ursache deutlich. Die Liegebucht wird durch den nach vorne abfallenden Trennbügel verkürzt bzw. zu kurz. Dadurch ist der Bewegungsbereich der Kühe beim Hinlegen und beim Aufstehen deutlich eingeschränkt. Die Kühe reagieren auf diese Situation, indem sie sich schräg in die LB stellen oder legen (siehe untere Graphik). Die Folgen sind in der Verschmutzung der Liegebucht deutlich erkennbar.

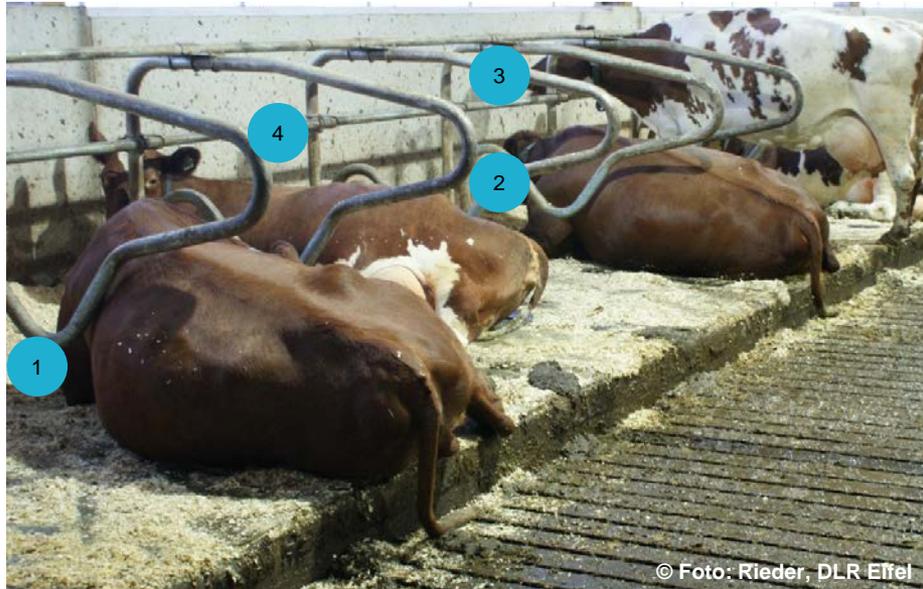
- **Fehlende Bugschwelle**
- **Fehlende Führung des Trennbügels**
- **Sonstige Hindernisse**

- Nackenrohr ausreichend hoch
- 1 Bugschwelle fehlt
- 2 Trennbügel wenig Führung
- 3 Wandabstand zu gering
- 4 Stat. Querrohr Position problematisch

Das vorliegende Beispiel verdeutlicht an mehreren Punkten die fehlende oder falsche Einstellung der Steuerungselemente.

- Die Kühe liegen schräg in der Liegebucht. Sie koten in die Liegebucht hinein. Die Liegebucht wird schmutzig bzw. feucht. Dies wirkt sich auf das gesamte Liegebuchtensystem negativ aus. Feuchte Oberflächen sind insbesondere bei Hochbuchten problematisch, da die Tiere dann häufig Haar- und Hautabschürfungen an den Hintergelenken aufweisen (Schmiergeleffekt).
- 4 Das Querrohr (Punkt 4) hat 2 Aufgaben. Eine statische Funktion und es soll das Durchklettern der Tiere verhindern. In der vorliegenden Position behindert es die Kühe erheblich beim Aufstehen. Ein Durchsteigen zur Wand hin wird nicht verhindert. Besser wäre eine Bugschwelle zur Steuerung.

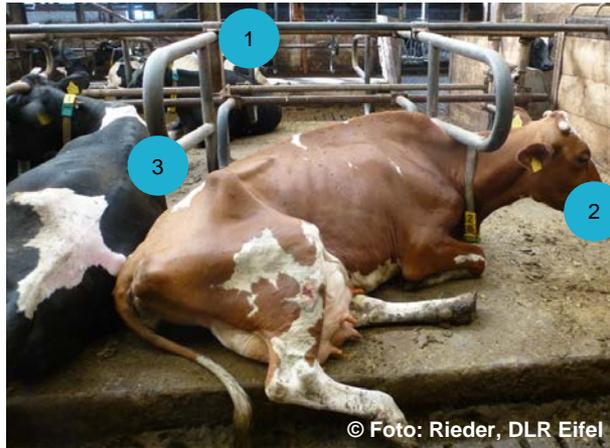
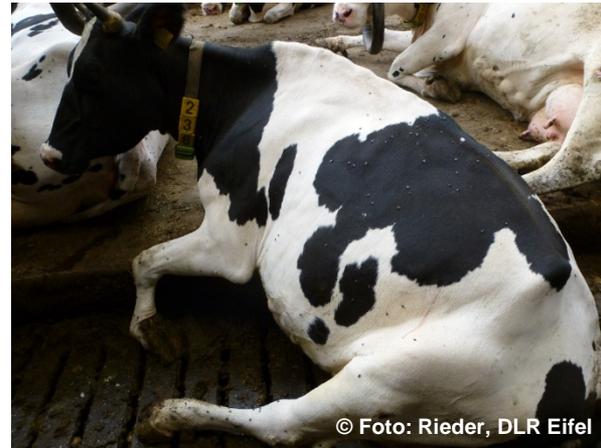
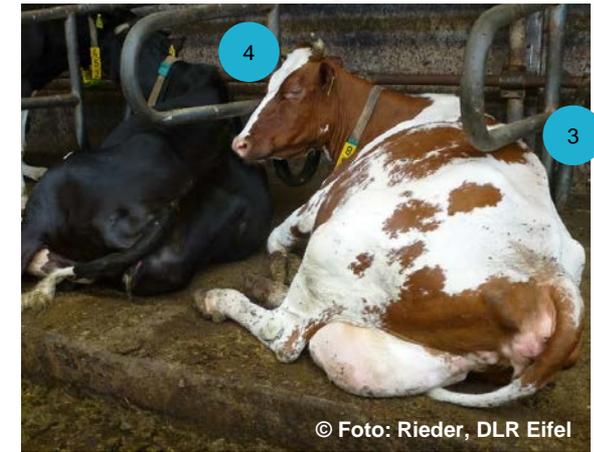
- Nackenrohr zu niedrig

- 1 **Nackenrohr** 1,10 m Höhe (viel zu niedrig)
- 2 **Bugschwelle** nicht vorhanden
- 3 **Trennbügel** führt nicht
- 4 **Gesamt LB-Länge** viel zu kurz

Im vorliegenden Betrieb handelt es sich um einen Stall, der fast 40 Jahre alt ist, mit entsprechend kurzen Liegebuchten, alter Stalleinrichtung und sehr schmalen Laufgängen (<2,00m). Die Kühe finden unterschiedliche Liegepositionen.

- Im linken und rechten Bild liegen die Kühe schräg in der Liegebucht. Sie benötigen fast immer die Nachbarbucht mit.
- Im mittleren Bild möchte die Kuh die Liegebucht nutzen. Sie nutzt nur den hinteren Teil. Sie liegt überwiegend im Laufgang, wodurch sie kaum ruhen kann und nur sehr kurze Liegephasen haben wird.
- Dennoch gibt es in diesem Betrieb Möglichkeiten, das Tierwohl zu verbessern, in dem die Steuerungselemente verändert werden und ein weicher, trittsicherer LB-Belag eingebaut wurde.

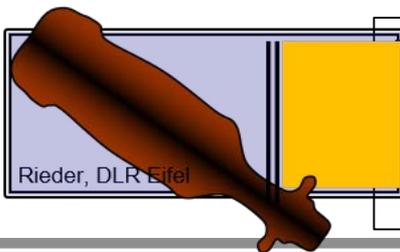
Die Kuh legt sich mit dem Rücken unter den Trennbügel. Bei einem schnellen, abrupten Aufstehen sind Verletzungen an der Wirbelsäule häufig die Folge.

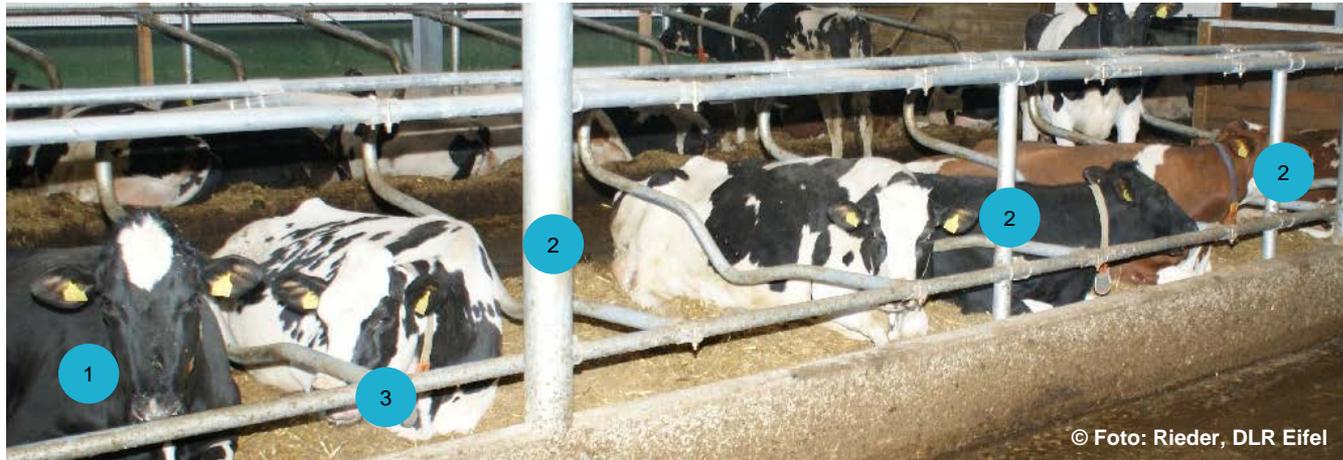
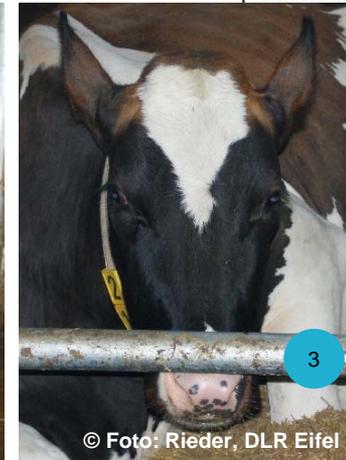
Montagefehler bzw. Montagekompromisse

- Nackenrohr 1,30 m Höhe (o.K.)
- Trennbügel führt (o.K.)
- 1 Gesamt LB-Länge o.K., aber
(LB = Liegebucht)
- 2 Montagefehler Kopfschwung bedingt möglich
- 3 Boxensystem Flexibel durch Tragrohre

Im vorliegenden Betrieb handelt es sich um einen Stall, der neu gebaut wurde

- 1 Die Gesamtlänge der LB ist > 2,60 m
- 2 Die Problematik ergibt sich aus der Montage, weil in jeder 3. LB mittig ein Standrohr des Boxensystems steht.
- 3 Das Boxensystem selbst ist flexibel gestaltbar in der Liegebuchtenbreite, weil die Trennbügel an Tragrohren befestigt sind. Die Tragrohre sind relativ hoch montiert, um die angestrebte Nackenrohrhöhe von 1,30 m zu erreichen. Dadurch behindert das untere Tragrohr den Kopfschwung beim Aufstehen. Der Trennbügel hat eine zu geringe Öffnung. Besser wäre eine größere Öffnung des Trennbügels oder ein geschwungenes Nackenrohr gewesen.

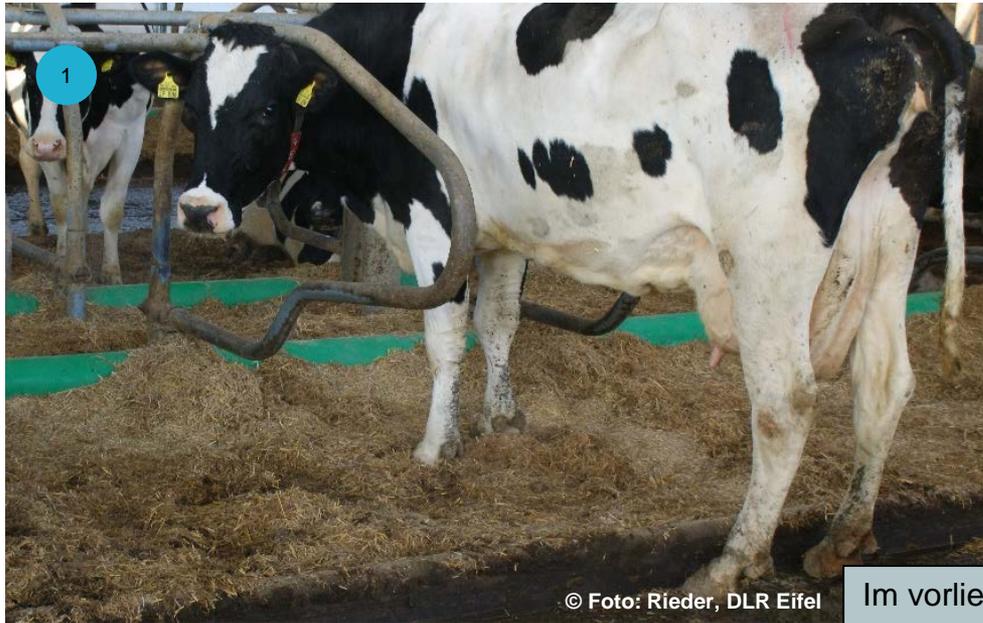
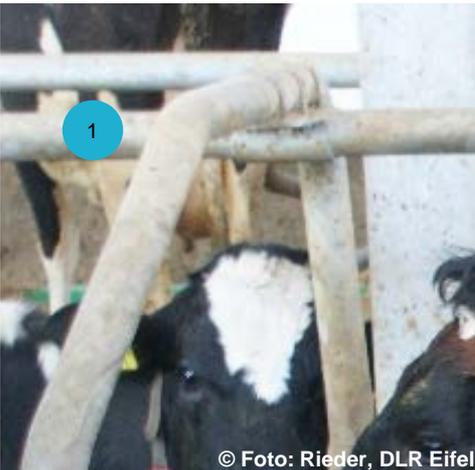
- Nackenrohr zu niedrig → Montage?

1 **Nackenrohr** 1,19 m Höhe (zu niedrig)

▪ Bugschwelle vorhanden

▪ Trennbügel führt

▪ Gesamt LB-Länge ???

Im vorliegenden Betrieb handelt es sich um einen Neubau.

- Die Gesamtlänge der LB ist 2 x 2,50 m (Doppelbucht) in Ordnung.

1 Die Problematik ergibt sich aus der Montage des Nackenrohres. Das Nackenrohr wurde unter das obere Rohr des Trennbügels montiert.

2 Alternative:

+ 12 cm Nackenrohrhöhe, indem das Nackenrohr oben aufmontiert wird → statt 1,19 m jetzt >1,30 m Nackenrohrhöhe

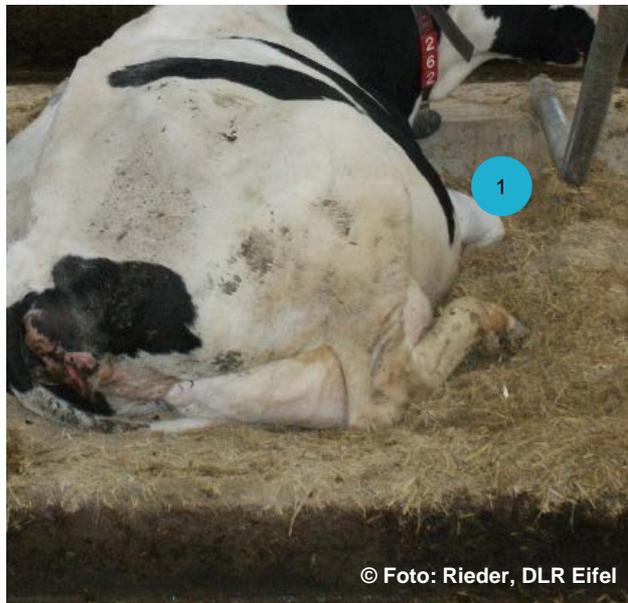
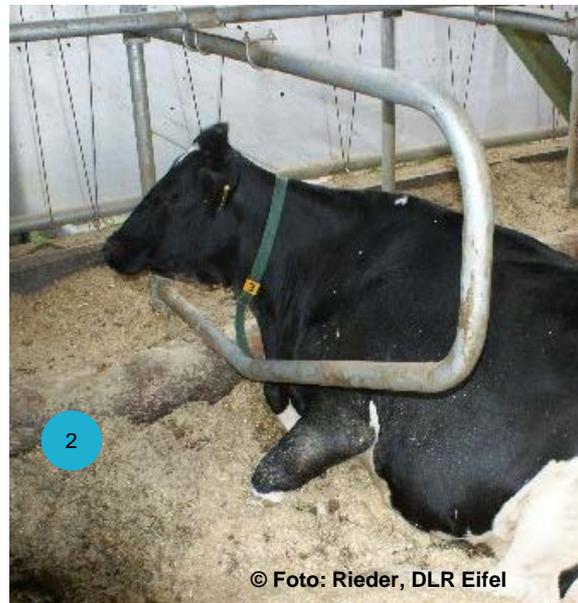
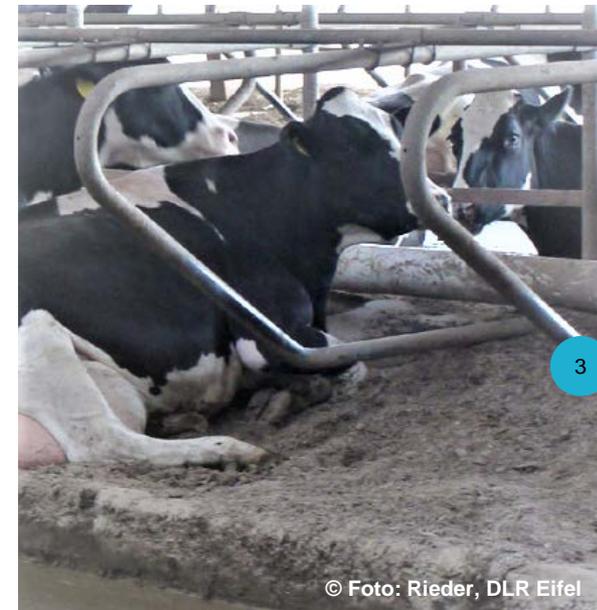
- Bugschwelle ausbetoniert
- Bugschwelle zu dick
- Bugschwelle falsch montiert (Bilder aus mehreren Betrieben)

- 1 Der Kopfkasten wurde ausbetoniert, Höhe ca. 0,20 m
- 2 Die Bugschwelle aus Rundholz ist zu dick, $\varnothing > 0,25$ m
- 3 Die Bugschwelle ist auf das untere Rohr des Trennbügels montiert

Etwa 20 % der Liegedauer liegt die Kuh mit einem gestreckten Vorderbein. Die Höhe bzw. der \varnothing der Bugschwelle sollte 0,10–0,15 m betragen.

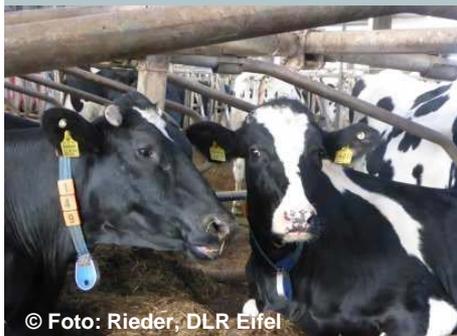
Ausgangssituation

- In Altgebäuden sind häufig durch sich verändernde Bedingungen (größere, schwerere Kühe) die Abmessungen (Liegebuchtenmaße/ Laufgangbreiten, ...) vorgegeben. Es ist schwierig in solchen Ställen den Kuh- und Liegekomfort zu optimieren. Oft sind die Laufgänge zu schmal, sodass die LB nicht verlängert werden können. Kompromisse sind erforderlich. Sie können dennoch zu besseren Bedingungen führen (Bilder nebenstehend: Baujahr Stall 1978).

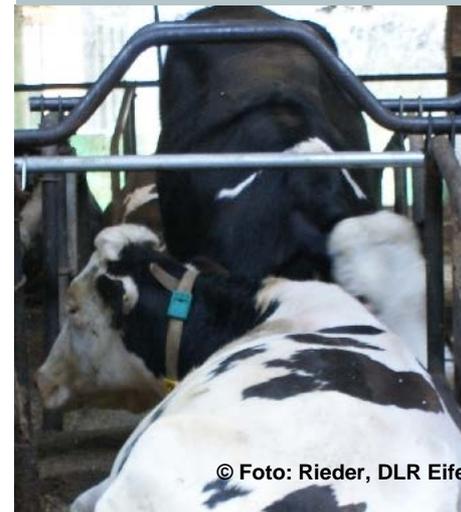
Lösung

- Die Liegebuchten sind 2,10 m lang und 1,10 m breit.
- Die Trennbügel und die Liegematten sollten erhalten bleiben.
- Im Kopfbereich wurde Platz geschaffen, indem das Nackenrohr durch ein gekröpfte Nackenrohr (Kröpfung 0,22 m) ausgetauscht wurde. Damit die Kühe nicht durchlaufen, wurde ein neuer Querriegel installiert.
- Beim Aufstehen müssen die Kühe schauen, dass sie aneinander vorbeikommen (siehe unteres Bild).

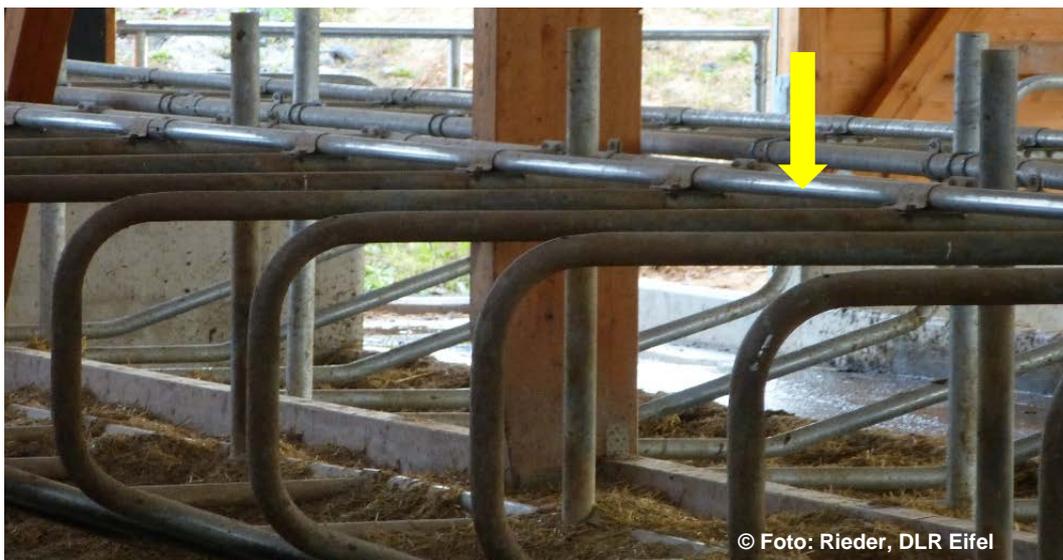
Das blanke Nackenrohr zeigt, dass die Boxeneinstellung nicht stimmig ist. Die Kühe stoßen beim Hinlegen und Aufstehen an. Die Position des Nackenrohrs und/oder die Nackenrohrhöhe sind zu überprüfen und zu ändern.
